PORIN RAATIHUONE

**Sinkkiveistokset,
Jumalatar ja kaksi sotilasta**

Veistosten kunnostus 2013-2014

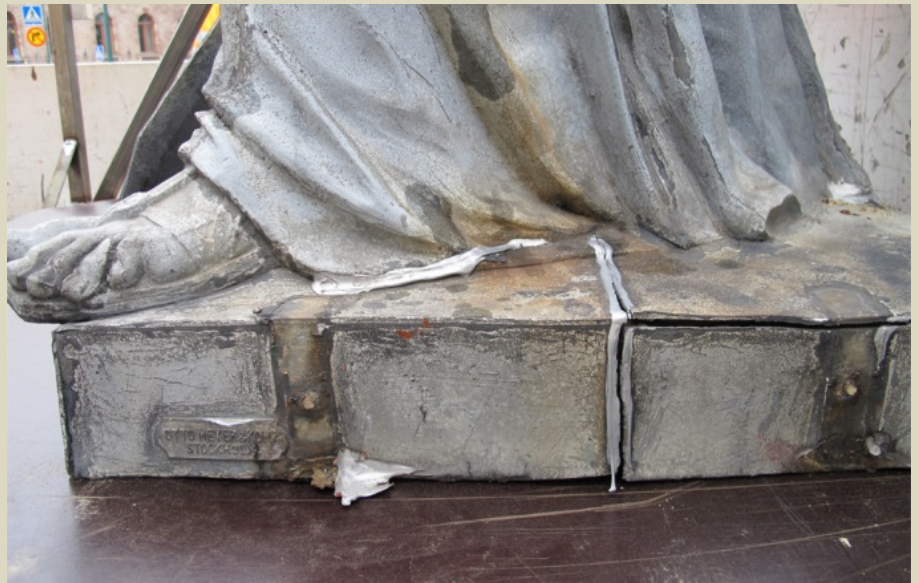
Plintti oli osin auennut vartalo-osasta ja sen koossapitävät juotosrakenteet olivat huonossa kunnossa.

Jumalattaren jalusta ja sen vaurioita.

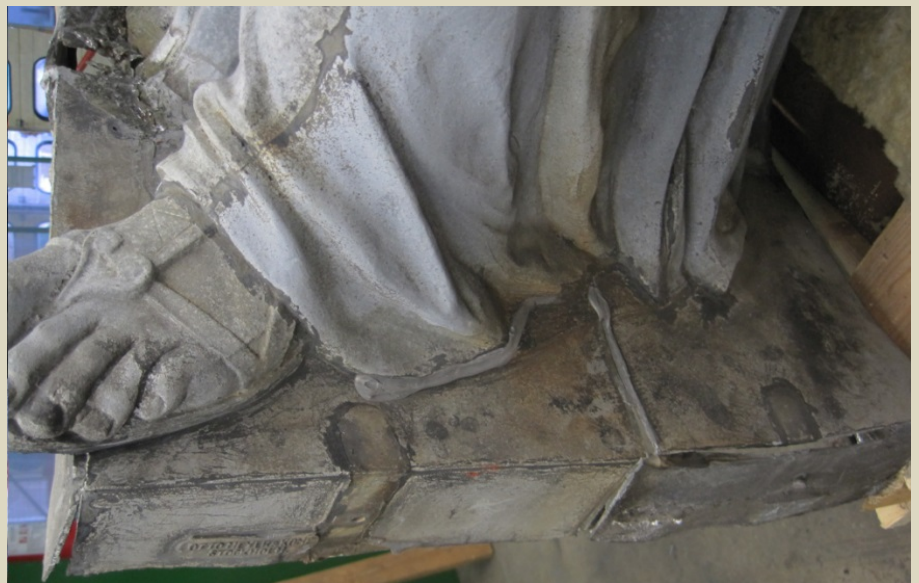
Jumalattaren jalustan vaurioita. Vasemmalla alhaalla näkyy valmistajan laatta.

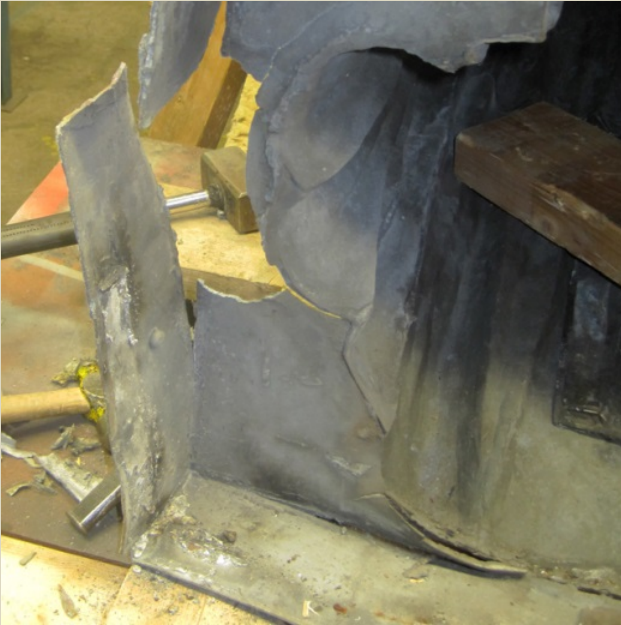
Jumalattaren jalustan vaurioita.

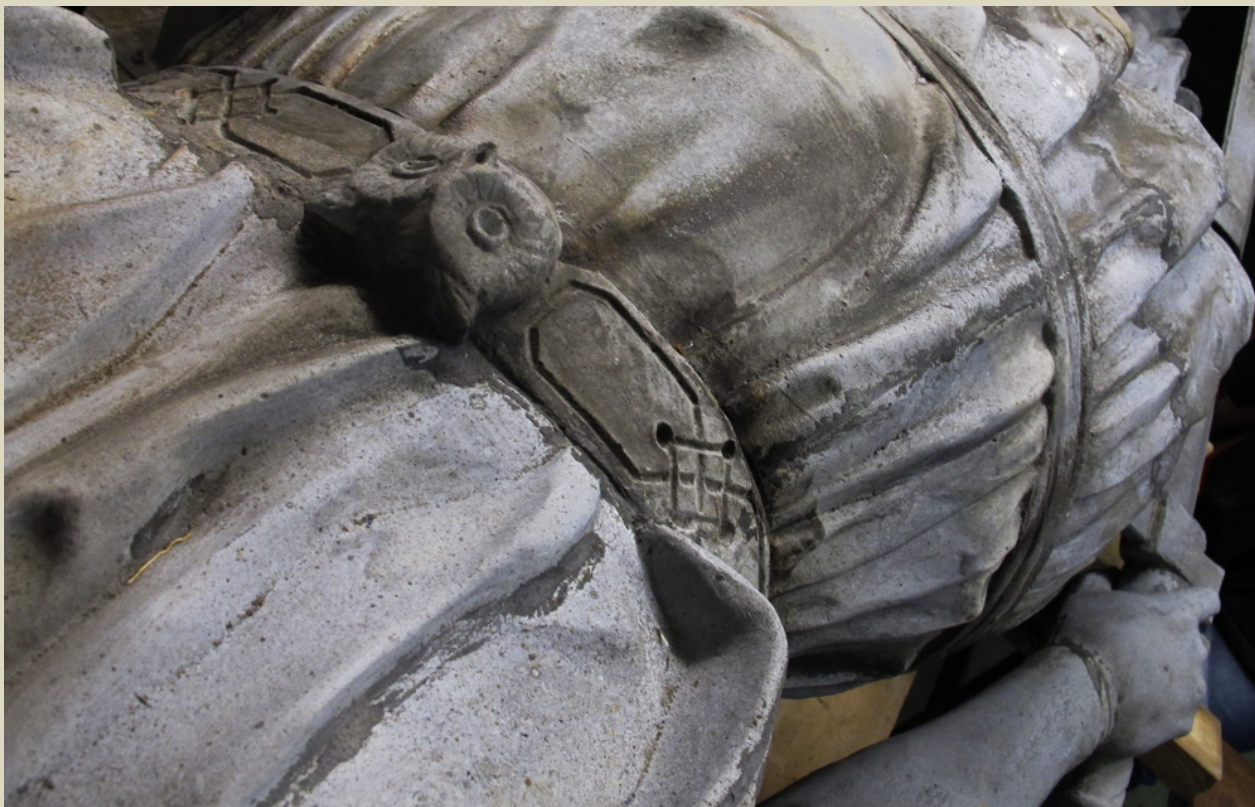
Jumalattaren vaipan yksityiskohtia.

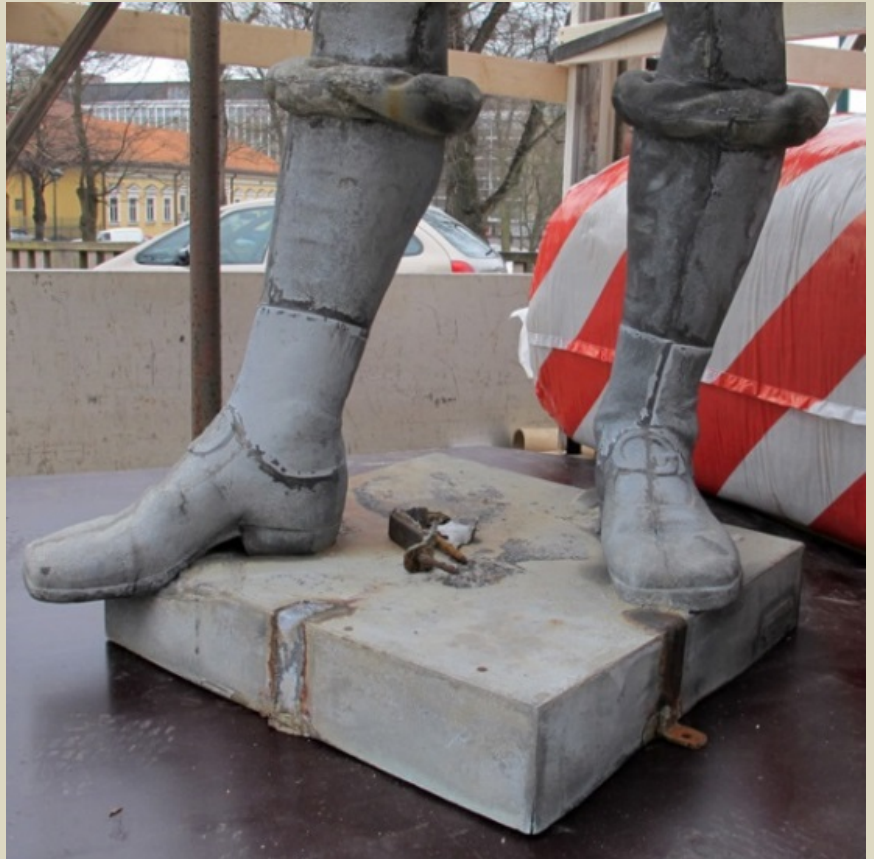
Sotilaan jalusta oli parhaiten säilynyt, joskin siinäkin oli syvä painuma keskellä.

Kypäräpäisen sotilaan jalusta.

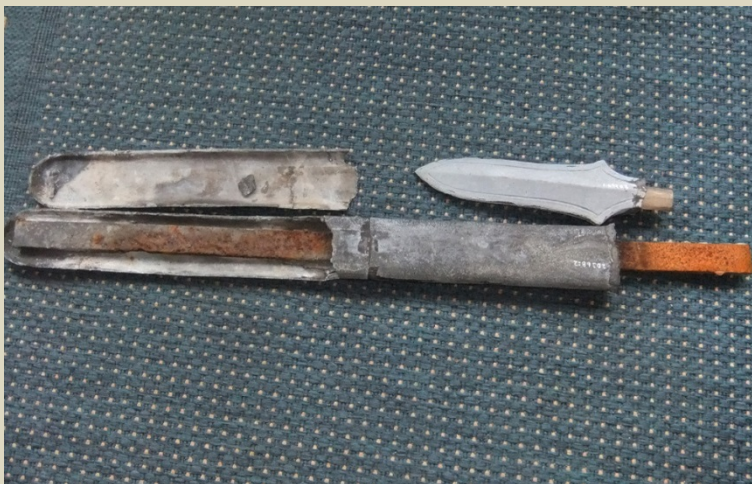
Sotilaan miekka (**museotallenne 020368-2**) oli pahoin vaurioitunut. Sen korjauksesta ja eri vaihtoehdoista käytiin keskustelu. Koko miekan huotran ulkokuori avattiin, vanha tukirauta poistettiin ja sisälle tuli kaarijäkistetty uusi galvanoitu terästuki. Käden alapuolelle tuli sisäinen 8 mm:n messinkinen lujiteruuvi. Vartta tukevoitettiin alaosastaan 12 mm:n tukiputkella. Miekan kädensijan kahvasta - väistim - puuttui osa, joka tehtiin poistetusta jalustalevyistä. Väistimen aukosta päästiin kuvaamaan veistoksen tukirakenteet ja tarkastamaan niiden kunto.

Satakunnan Museon museotallenteet 020368-1 ja 020368-2.

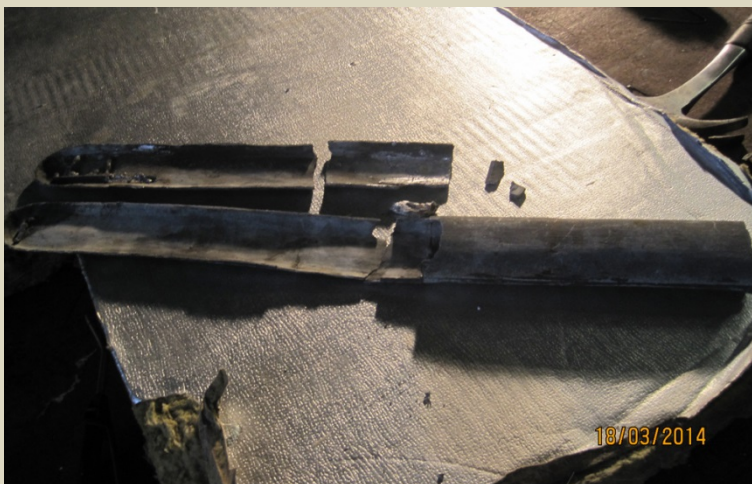
Miekka - tai oikeastaan huotra - oli erittäin huonokuntoinen. Korjauksen toteutuksesta ja eri mahdollisuuksista käytiin laaja keskustelu.

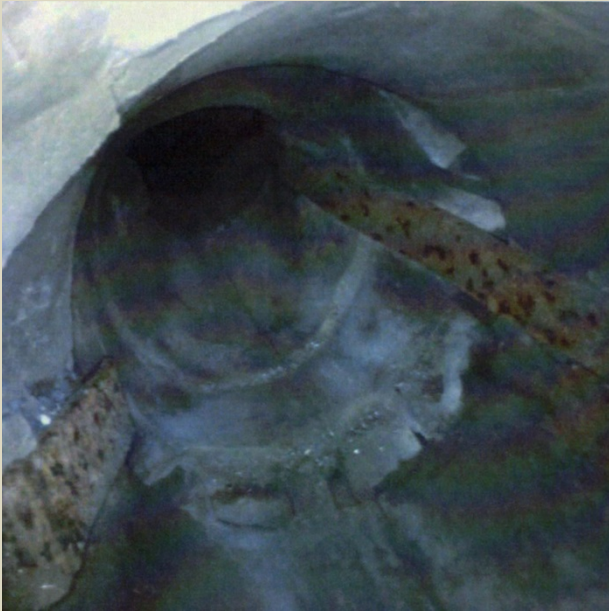
Sotilaan sisäiset tukiraudat kuvattiin **Ridgid mikro Exploder** ontelokameralla ja todettiin ruosteisiksi, mutta kuitenkin verraten hyväkuntoisiksi. Tukirakenteiden uusiminen olisi edellyttänyt vanhojen hyväkuntoisten juotossaumojen avaamista.

Vaippa ja tukiraudat ennen ruosteenestoainekäsittelyä.

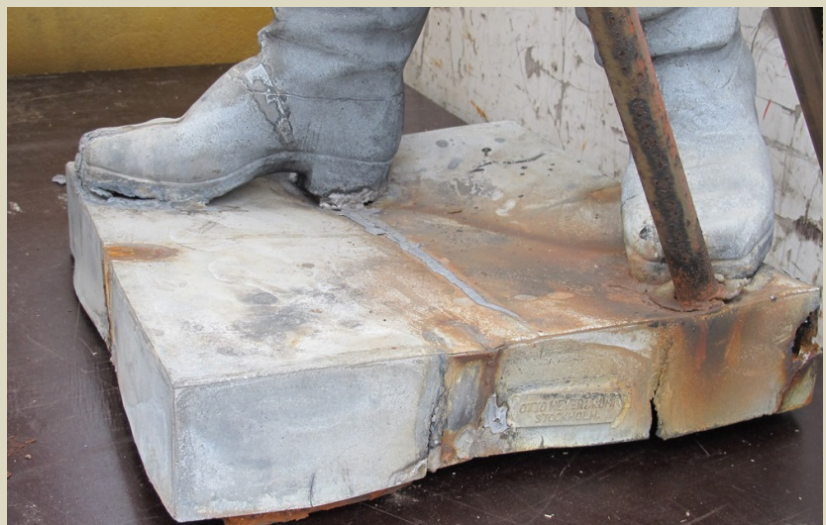
Sotilaan plintti oli taipunut ja saumoistaan hyvin kärsineen näköinen. Uusiminen oli ainoa järkevä vaihtoehto. Uusi plintti hiekkapuhallettiin ennen galvanioimista.

Hattupäisen sotilaan vanha jalusta.

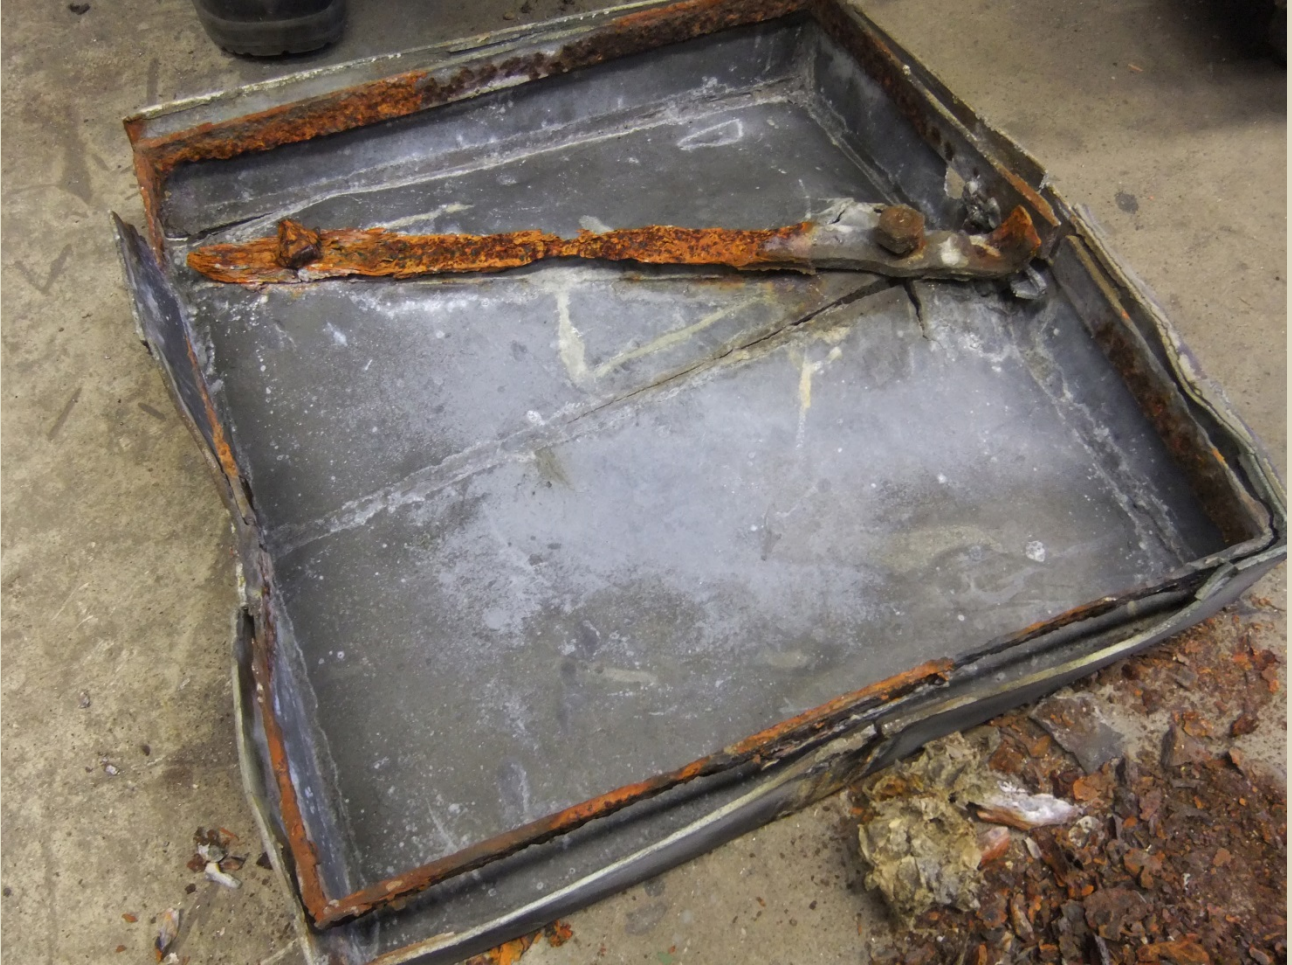
Hattupäisen sotilaan vanha jalusta alapuolelta.
